景洪市勐龙镇国贺村委会玛兰红组滑坡
等5处地质灾害综合治理项目建议书

承担单位：云南省自然资源厅驻景洪市地质灾害
防治技术指导站

提交时间：二〇二四年一月

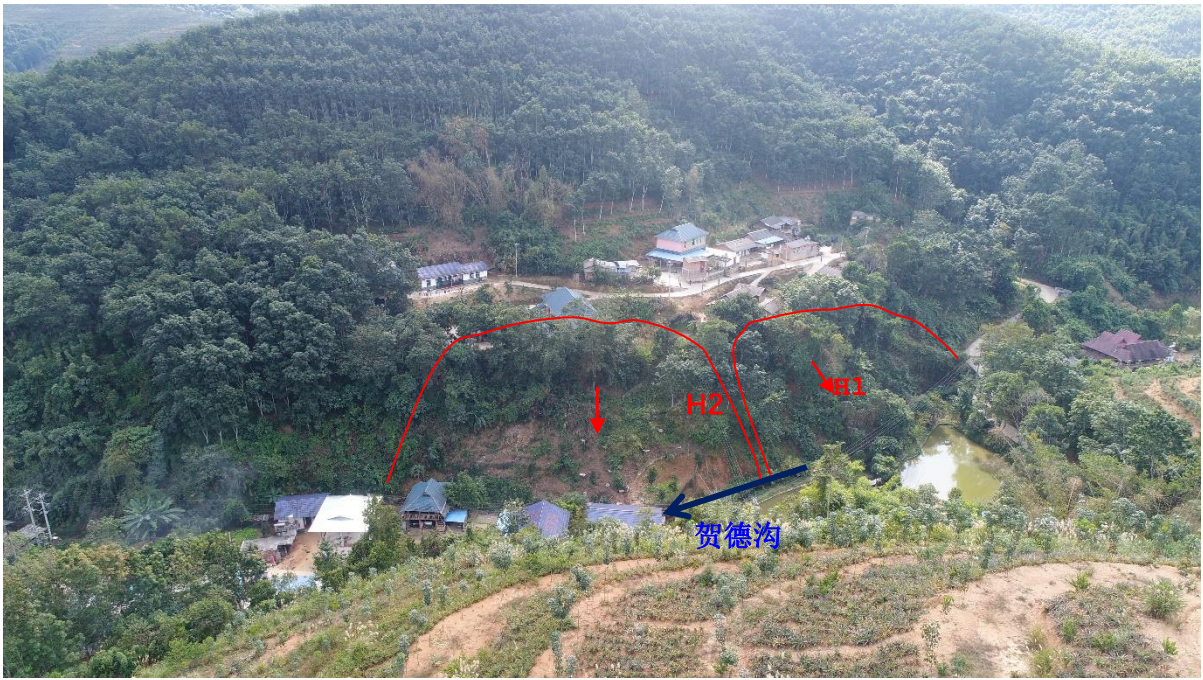
照片 3.1-1 国贺村委会玛兰红组地质灾害点全貌

国贺村委会玛兰红组主要分布有两个滑坡（H1、H2），两滑坡体基本相连，后缘位于村民建设区附近，灾体中部地形较陡，中前部已经发生了滑动，形成了明显错坎，地表植被茂盛，前缘剪出口位于贺德沟岸坡地带，滑坡体前后缘高差近 20m，灾害体总体呈后缘稍缓，中前缘较陡的地形特征。根据地形地貌及变形特征，地质灾害分布情况见照片 3.1-1。

根据现场调查，H₁ 滑坡平面形态似“圈椅状”，滑坡水平投影长平均约 30m，平均宽约 50m，水平投影面积 1500m²，滑体平均厚度约 4m，滑体方量约 $0.6 \times 10^4 \text{m}^3$ ，为小型牵引式土质滑坡。该滑坡中前缘已经发生了滑动，并形成了明显的滑动错坎，错坎高 0.5~5.5m，滑坡前缘形成的次级滑块为强烈变形区，目前处于滑动后期固结阶段，近年来局部地带仍有垮塌情况发生。

H₂ 滑坡平面形态似“圈椅状”，滑坡水平投影长平均约 50m，平均宽约 90m，水平投影面积 3100m²，平均厚度约 5m，滑体方量约 $1.55 \times 10^4 \text{m}^3$ ，为小型牵引式土质滑坡。该滑坡中前缘已经发生了滑动，并形成了明显的滑动错坎，错坎高 2-3m 左右。

H₁ 滑坡的主控因素是滑坡区的地形地貌及地层岩性等因素，滑坡现状为不稳定状态，局部欠稳定，滑坡力学性质属于牵引式。滑坡滑动带主要成分为粘性土，滑体主要为粉质粘土（含风化岩屑），滑坡区地形较陡，后缘紧挨村民房屋，前缘坡脚贺德沟常年冲刷岸坡，致使前缘形成高陡临空面，坡体对后缘滑体支撑不足，造成次级滑块强烈滑动，在滑坡体表形成明显滑动错坎及破碎滑体。目前该滑坡整体处于整体蠕动变形阶段，次级滑块区域处于滑动后期挤压固结阶段，目前该滑坡中部形成高陡错坎，前缘仍存在高陡临空面，若不对其进行有效治理，该滑坡发展趋势是逐渐牵引后缘变形坡体，进而变形加剧，滑坡范围逐渐扩大，致使滑坡体发生整体滑动，对滑坡前后缘村民及房屋安全构成威胁。

H₁ 及 H₂ 两滑坡现状整体不稳定，但在极端工况下向更为不利方向发展的可能性较大，该区地形较陡，坡脚贺德侧蚀造成坡脚形成高陡有效临空面，次级滑块已经发生了滑动，形成明显高陡滑动错坎，后期滑坡体发生整体滑动的可能性较大，滑坡整体滑动将对周边村寨安全构成威胁。

H1 滑坡的防治目标为稳固滑坡体，保护后缘住宅的安全。依据坡面稳定程度，分两台设置锚杆框格梁，台间设置 1.5m 宽的马道，马道内侧设排水沟，在马道上方设置 4 行 18 列框格梁，节点处均设置锚杆，长度 12m；马道下方设置 5 行 16 列框格梁，除最上排不设置锚杆外，其余节点处均设置锚杆。其中最下两排单根锚杆长 10m，中部两排节点处设置锚杆，锚杆长 12m。框格梁均为 C25 混凝土现浇，其中纵横梁间距均为 3.0m，截面尺寸为 0.4m×0.4m，埋深 0.2m，锚杆锚孔孔径为 130mm，锚杆倾角为 20°，锚杆材料为 1 根直径 32mm 的 HRB400 钢筋。锚杆钻孔灌注水泥浆或水泥砂浆，强度≥M35。

在 H1 及 H2 滑坡坡脚设置一道护脚墙，总长 180m，依地段设置一段挡墙顶宽 1.3m，高 3m，基础埋深不低于 1m，墙胸 1:0.2，墙背坡比 1: 0.1，墙底 0.15:1，墙后均设反滤层。

在 H2 滑坡中后缘设置一排抗滑桩，共 18 棵，平均桩长 12m，总长 216m，抗滑桩均为埋头桩，桩截面为 1.25×1.5m。

H2 滑坡区斜坡较陡，工程施工中按 1:1.2 的设计坡比对该斜坡放坡整理后，在坡面设置锚固工程。依据坡面稳定程度，在斜坡面上设置 4 行 17 列框格梁，中部三排节点处设置锚杆，锚杆长 10m。框格梁均为 C25 混凝土现浇，其中纵横梁间距均为 3.0m，截面尺寸为 0.4m×0.4m，埋深 0.2m，锚杆锚孔孔径为 130mm，锚杆倾角为 20°，锚杆材料为 1 根直径 32mm 的 HRB400 钢筋。锚杆钻孔灌注水泥浆或水泥砂浆，强度≥M35。

在 H1 滑坡及 H2 滑坡后缘设置了一道环形排水沟，截面 0.5×0.5m，沟帮宽 0.2m，总长 250m；中部马道内侧设置一条排水沟，排至坡脚贺德沟。采用 C25 砼现浇。

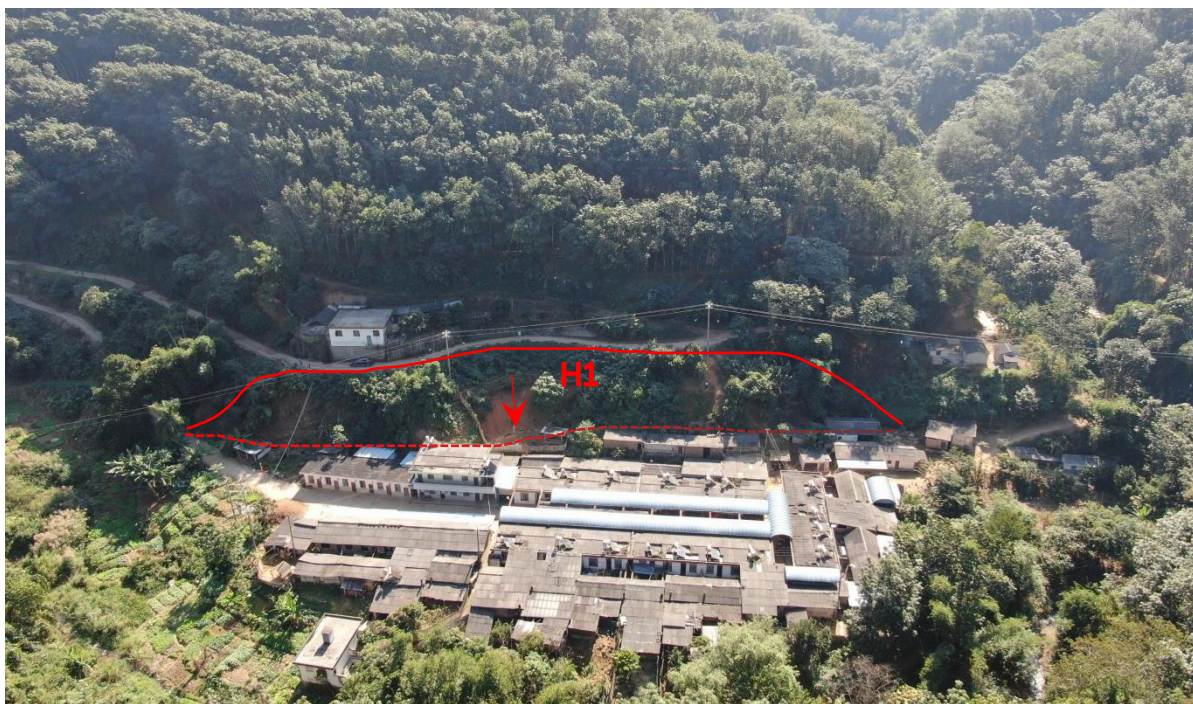
照片 3.2-1 H1 滑坡全貌

H1 滑坡后缘位于坡脚道路地段，基本沿道路展布，高程 665m 左右，前缘位于坡脚村民建设整坡平台边缘坡脚区域，高程约 655m，前后缘高差近 10m，滑坡区整体地形坡度约 30°。该滑坡平面形态近似呈不规则多边形，主滑方向 180°。滑坡长约 24m，平均宽约 100m，厚度 2-5m，体积约 $0.68 \times 10^4 \text{m}^3$ 。为小型浅层土质牵引式滑坡。

H1 滑坡的主控因素是滑坡区的地形地貌及地层岩性等因素，滑坡现状基本稳定，局部欠稳定，滑坡力学性质属于牵引式。滑坡区地形较陡，前缘紧挨村民房屋，前缘坡脚开挖后形成高陡临空面，坡体对后缘滑体支撑不足，造成坡体失稳。目前该滑坡整体处于蠕动变形阶段，该滑坡前缘仍存在高陡临空面，若不对其进行有效治理，该滑坡发展趋势是逐渐牵引后缘变形坡体，进而变形加剧，滑坡范围逐渐扩大，致使滑坡体发生整体滑动，对滑坡前后缘村民及房屋安全构成威胁。

H1 滑坡坡面适当整理后对整个坡体设锚杆框格梁进行治理，横梁 5 排，纵梁 41 列，纵横框格梁总长约 1080m，纵、横梁间距均为 3m，框格梁截面 0.3×0.3m，采用 C25 混凝土浇筑。框格梁节点处采用锚杆固定，中部两排锚杆每根长 12m，共 77 根，最上部和最下部一排单长 9m，共 77 根，锚杆总长 1617m。锚杆杆体拉力材料采用 1 根直径 32mm 的 HRB400 钢筋，锚杆钻孔灌注水泥浆或水泥砂浆，强度≥M30。完工后窗口内采用生态袋进行堆填，绿化修复。

底部设一道护脚墙，墙高 3m，出土 1m，总长度 120m，采用 C25 埋石砼砌筑。

在滑坡坡顶路边及坡脚护脚墙前设两条水沟，在框格梁坡面上设置 3 条纵向急流槽，水沟联通后最终引致路边已有边沟内，拟设排水沟过水断面 0.4m×0.4m，沟邦厚度 0.2m，沟底厚度 0.2m，总长 350m。

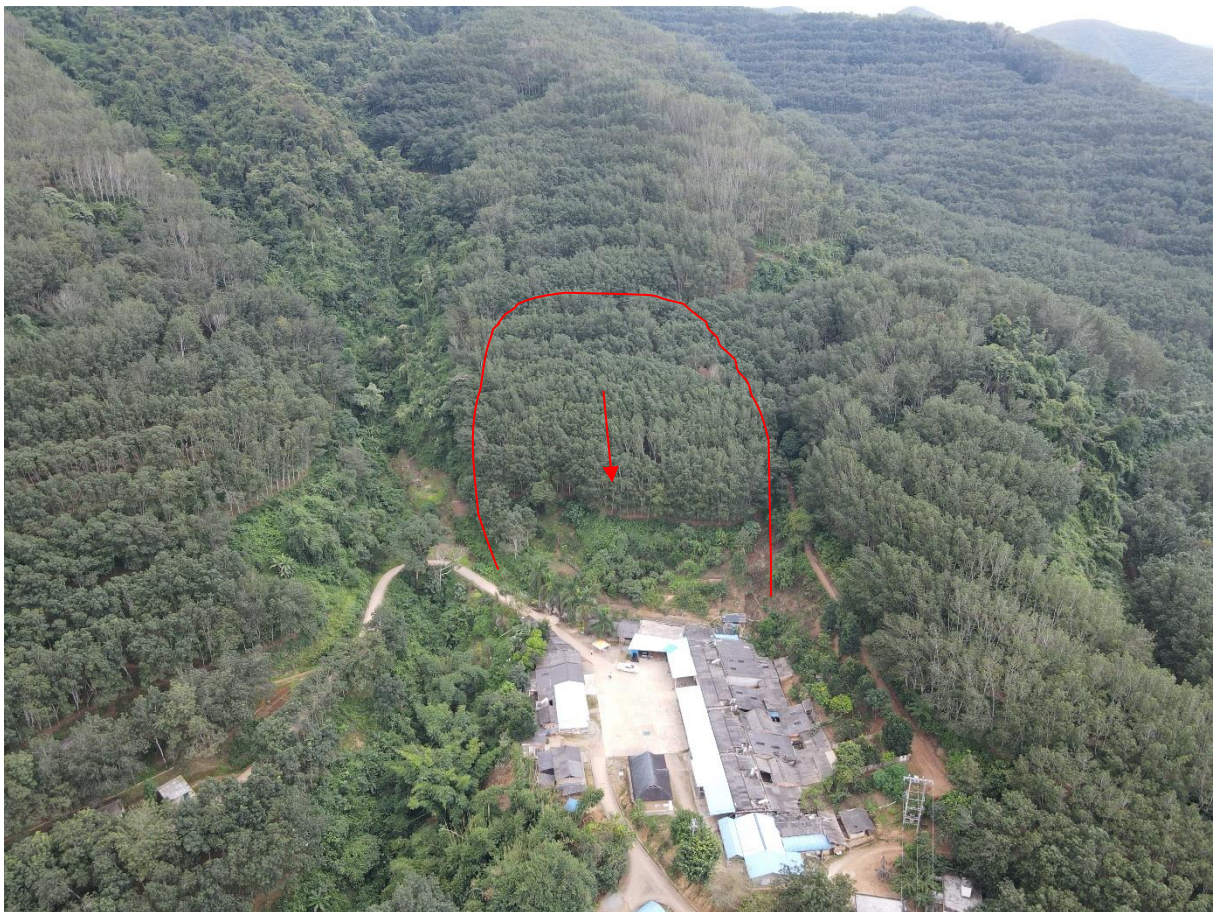
照片 3.3-1 东河生产队九组全貌

该隐患点共发育有一个滑坡H1，该滑坡周界基本清晰，左右两侧以代表变形结束区及地形转变处为界，主要依据滑坡周界变形迹象进行勾绘滑坡范围。滑坡后缘高程650m，前缘高程625m，相对高程25m，长约140m，宽约70m，滑坡形状似“长舌”状，滑体厚3~6m，平均厚约4.5m，滑体物质组成主要为第四系残坡积土体，总面积约9100m²，方量约为3.6×10⁴m³，滑坡主滑方向为35°，为小型推移式土质滑坡。

该滑坡多次活动，已破坏了斜坡的稳定条件，在持续降雨、暴雨、地震等不利因素作用下，可能再次活动，滑坡体下侧有民房，若滑坡强烈活动，滑体剪出，可能冲击滑坡体下侧的民房，造成胶农的生命财产损失。居民点东侧沟谷的侧蚀作用也较强，引发靠近民居下侧的斜坡产生浅层滑坡（俗称土扒皮），使斜坡变得更陡，对民居的安全已构成潜在威胁，若继续发展将对东河九组 37 户 96 人生命财产安全构成威胁，威胁资产约 480 万元。

依滑坡变形特征及地形情况，在滑坡中部地带设置一排 A 型抗滑桩，共 12 棵，桩截面均为 1.5m×2.0m。桩间距(中对中)为 5m，单桩长 18m，总长 216m，均为埋头桩。在滑坡前缘地形陡缓交接地带设置一排 B 型抗滑桩，共 12 棵，桩截面均为 1.5m×2.0m。桩间距(中对中)为 5m，单桩长 14m，总长 168m，均为悬臂桩，桩顶出土 2.5m，桩间设置挡土板，挡土板长 4.5m，截面 0.5m×0.3m，共 55 块，砼强度均为 C30。

根据地形特征及建筑物分布情况完善村寨内的排水系统，沿滑坡后缘斜坡区域增设截排水沟，以减少坡体上部雨水对斜坡体的冲刷及下渗。截排水沟采用 C25 混凝土进行浇筑，设计水渠过水断面 0.4m×0.4m，沟邦厚度 0.20m，沟底厚度 0.20m，初步计算，村庄内及地质灾害体周边设截排水沟总长约 600m。

对村寨前缘冲沟进行防护，通过布设谷坊坝回淤后稳定河道岸坡，降低冲沟侵蚀，有效排泄冲沟内汇集雨水，减弱河道活动，谷坊坝布设位置见工程布置平面图。在村寨段设置三道谷坊坝，每道坝体长度 12m，顶宽 1.2m，基础埋置于强风化基岩中，深度 1.5m，总高 5.5m，后两侧设耳墙，单侧长 5m，坝前设一段护坦，翼墙高 1.5m；在坝体表面设置泄水口，泄水孔设计宽 0.4m，高 0.4m，水平间距 1.5m。泄水孔坡降均采用 5%；谷坊坝及耳墙、护坦均采用 C25 砼浇筑。

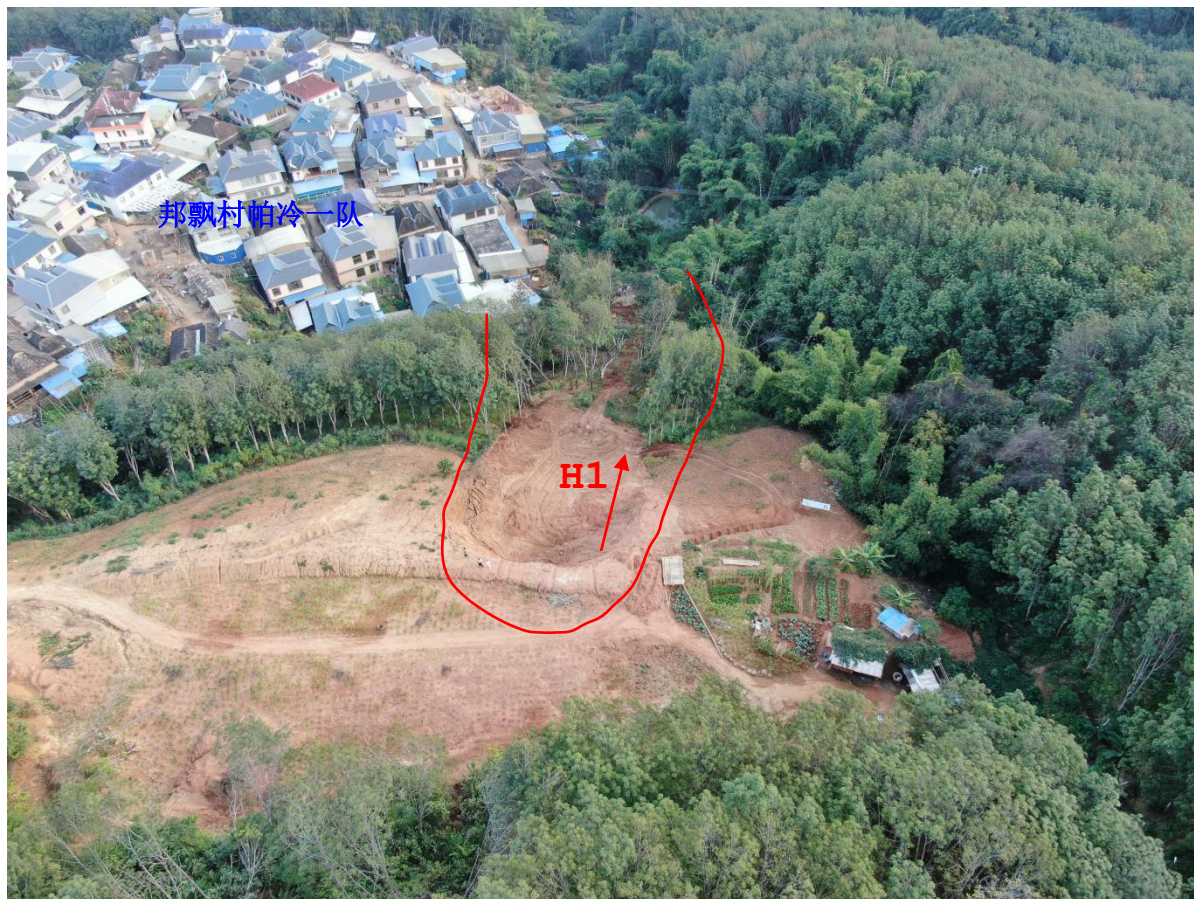
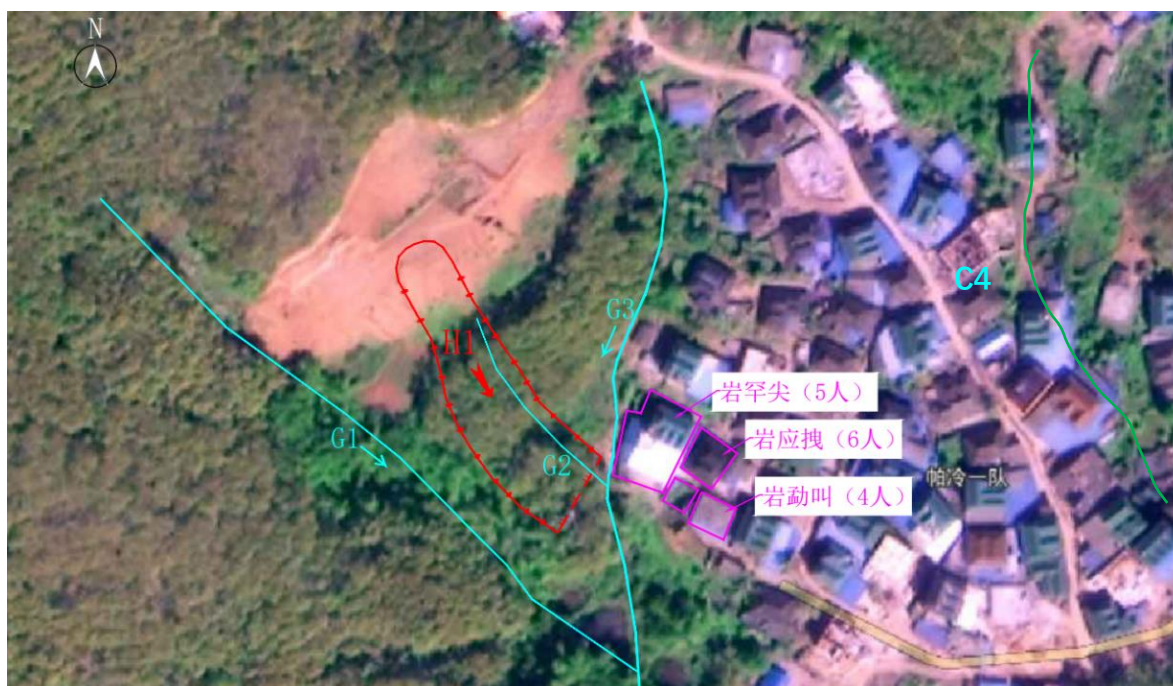
照片 3.4-1 H1 滑坡全貌

H1 滑坡周边溪沟、冲沟发育，距离其右侧边界 5~10m 发育一条冲沟（G1），其左侧边界为一条冲蚀沟（G2），前缘为一条自北向南的溪沟（G3），G1、G2 沟在滑坡前缘流入 G3 溪沟，水沟位置关系见图。

H1 滑坡后缘原为斜坡，经村民内挖外填后形成挖填方平台，平台宽 15~20m。平台内侧形成高 3~5m 的挖方土质边坡，边坡坡度大于 60°，平台外侧边缘形成填方陡坡，地形坡度 25°~30°。H1 滑坡后缘高程 930m，前缘高程 880m，相对高程 50m，长约 140m，宽约 85m，滑体厚 3~8m，平均厚约 5m，总面积约 12000m²，方量约 6 万 m³，滑坡主滑方向为 140°。

H₁ 滑坡的主控因素是滑坡区的地形地貌及地层岩性等因素，前期场地整平改变了斜坡原始稳定状态，加之强烈降雨，诱发滑坡型，滑坡现状为基本状态~欠稳定，滑坡力学性质属于牵引式。滑坡滑动带主要成分为粘性土，滑体主要为粉质粘土，滑坡区地形较陡，后缘为整平平台，两侧为冲沟所挟，前缘为村民建设区。目前该滑坡整体处于滑动后期固结阶段，坡面裂缝仍在发育，坡体较为松散，前缘仍存在高陡临空面，若不对其

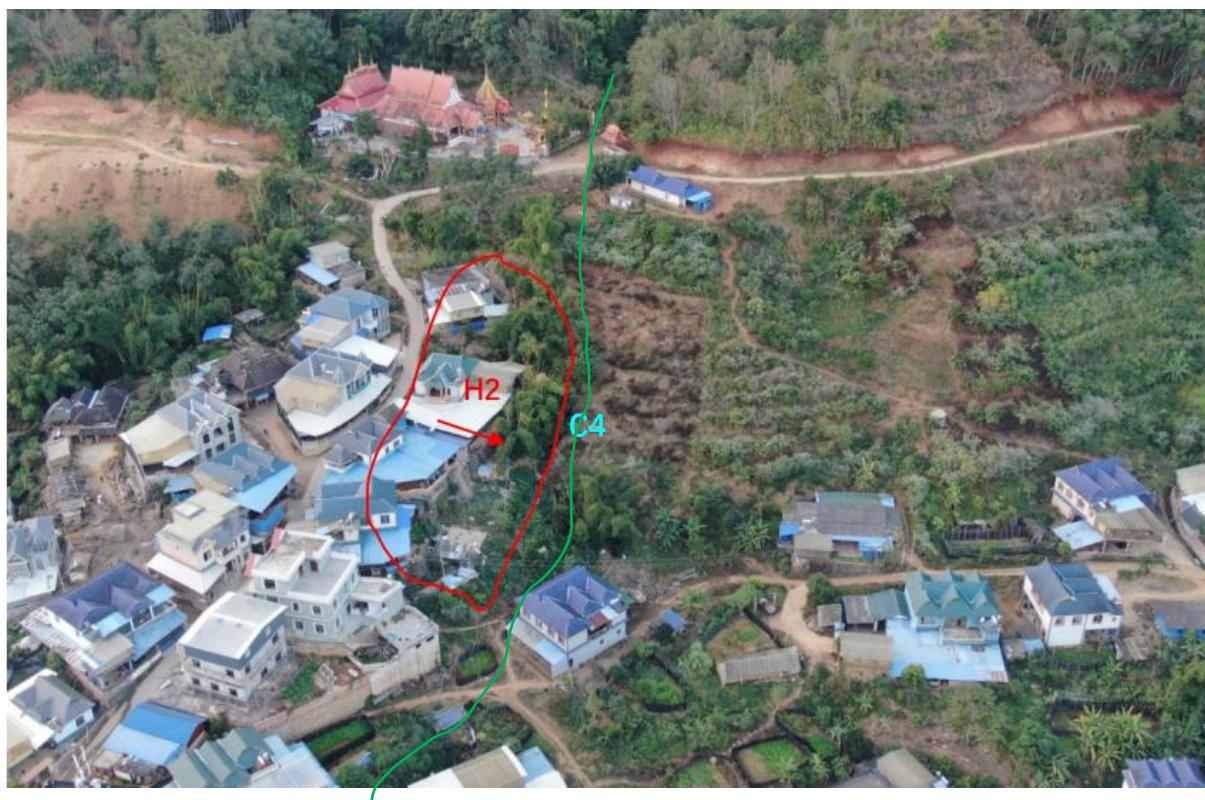
照片 3.4-3 H2 滑坡全貌

H2 滑坡发育于村寨北侧 C4 冲沟右岸，滑向垂直冲沟延伸方向，滑坡前缘冲沟下切作用严重，在冲沟沿线形成多个下切陡坎，坡脚形成临空面；滑坡中部即为冲沟岸坡，地形相对较陡，在 15~20°之间，后缘为村民房屋建设区，边缘地带设置挡墙后进行了局部回填，地形平缓。H2 滑坡后缘高程 894m，前缘高程 873m，相对高程 21m，长约 35m，宽约 50m，滑体厚 3~7m，平均厚约 5m，总面积约 1800m²，方量约为 0.9 万 m³，滑坡主滑方向为 110°。

H2 滑坡发育地段地形陡峻，加之后缘坡面房屋加载，前缘冲沟下蚀，地形地貌共同作用下，降雨的因素成为滑坡形成的诱发因素，目前滑坡体局部已经发生变形滑动，现处于蠕滑阶段，整体处于基本稳定~欠稳定状态，滑坡在降雨条件下或不利人工作用干扰下，依然有继续下滑的趋势，其威胁范围将增大。

对 H2 滑坡前缘冲沟进行防护，一是减轻冲沟继续侵蚀岸坡，二是保护抗滑桩，在沟底设置一条排水沟，硬化沟底，消除水体冲刷破坏，将上部沟槽水体收集后排除坡面，水沟总长 100m，修建至坡脚路下自然沟，宽深 1m，沟帮宽 0.5m，基础厚度 0.5m，采用 C25 砼浇筑。

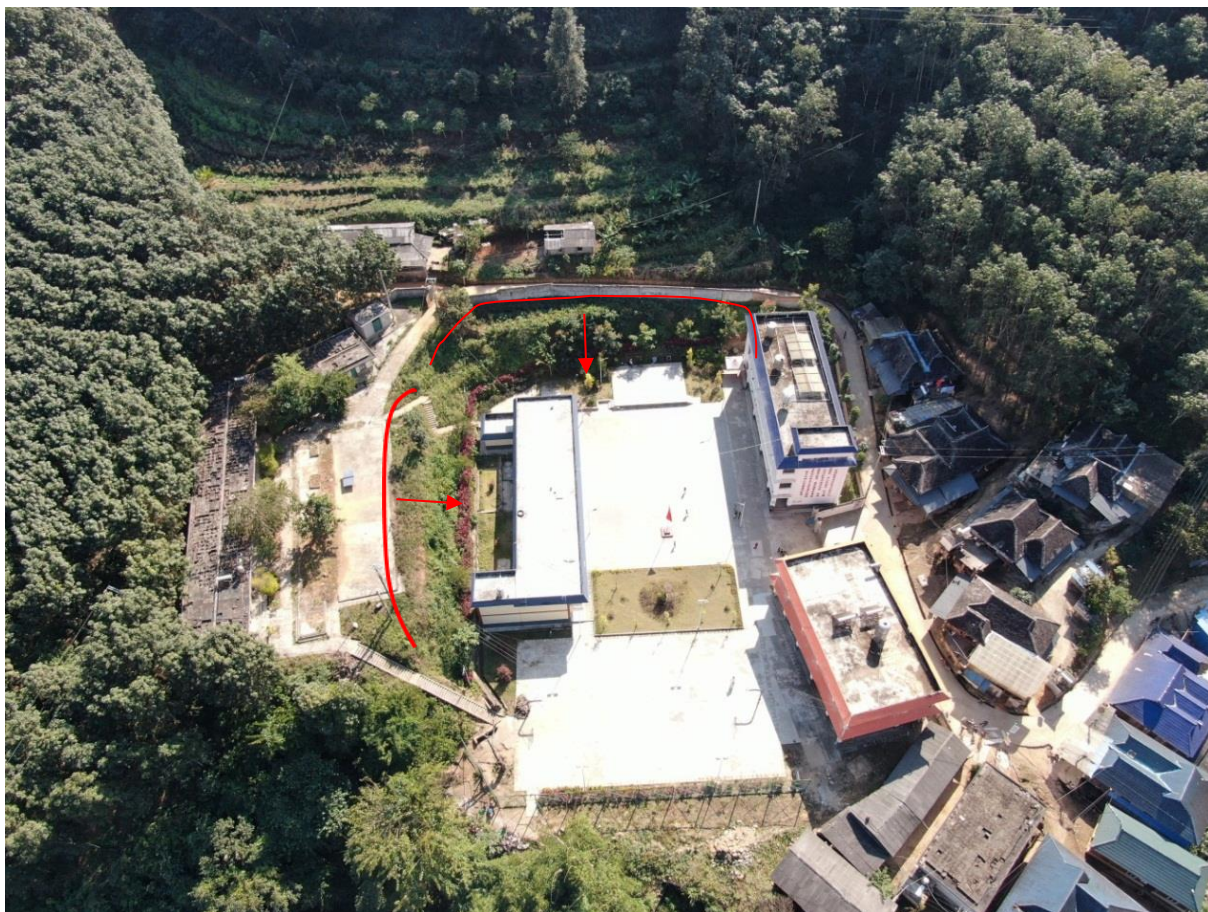
照片 3.5-1 陆拉小学全貌

经现场调查访问,2019年发生过小规模崩塌滑落,可见明显的擦痕。边坡高9~12m,崩塌所处坡度大于 60° ,地形陡峭,现状未发生滑动变形。参见照片 3-27~3-30。

B1 边坡前缘宽约 50m,长度约 2~3m,崩塌体厚约 2m,崩塌方量约 $0.20 \times 10^3 \text{m}^3$ 。崩塌体主要为表层松散土体,规模为小型,属滑移式崩塌。崩塌区陡坡现状处于欠稳定~基本稳定状态。

B2 边坡前缘宽约 60m,长度约 2~4m,崩塌体厚 1~3m,崩塌方量约 $0.36 \times 10^3 \text{m}^3$ 。崩塌体主要为表层松散土体,规模为小型,属滑移式崩塌。崩塌区陡坡现状处于欠稳定~基本稳定状态。

该区地层主要为第四系残坡积、下伏基岩主要为元古界澜沧群南勒组云母片岩。其力学强度低,尤其是遇水后强度大为降低,受外动力地质作用诱发崩塌。坡顶应力集中,在重力和水压力作用下,致使土体卸荷,倾向坡外塌落,掉块时有发生,可见明显的擦痕,稳定性差。虽 B1 已在边坡前缘布设挡墙支挡,但崩塌灾害的发生具有较强的不确定性、突发性和隐蔽性。在不利因素的影响下,仍具备发生崩塌的条件,现阶段处于欠

5、勐龙镇陆拉小学地质灾害类型为崩塌，根据崩塌发育特征，该崩塌的防治重点是土体脱落防治问题，崩塌体主要集中分布在学校区域人工边坡区，且威胁对象为学生及老师，一旦崩塌破坏，其高势能将转化成巨大的动能，破坏性大，为保护在校师生安全，可采用锚杆框格梁+坡脚挡墙进行支护，对学校区域排水系统进行统一规划。
