景洪市勐龙镇国贺村委会玛兰红组滑坡
等5处地质灾害综合治理项目建议书

承担单位：云南省自然资源厅驻景洪市地质灾害
防治技术指导站

提交时间：二〇二四年一月

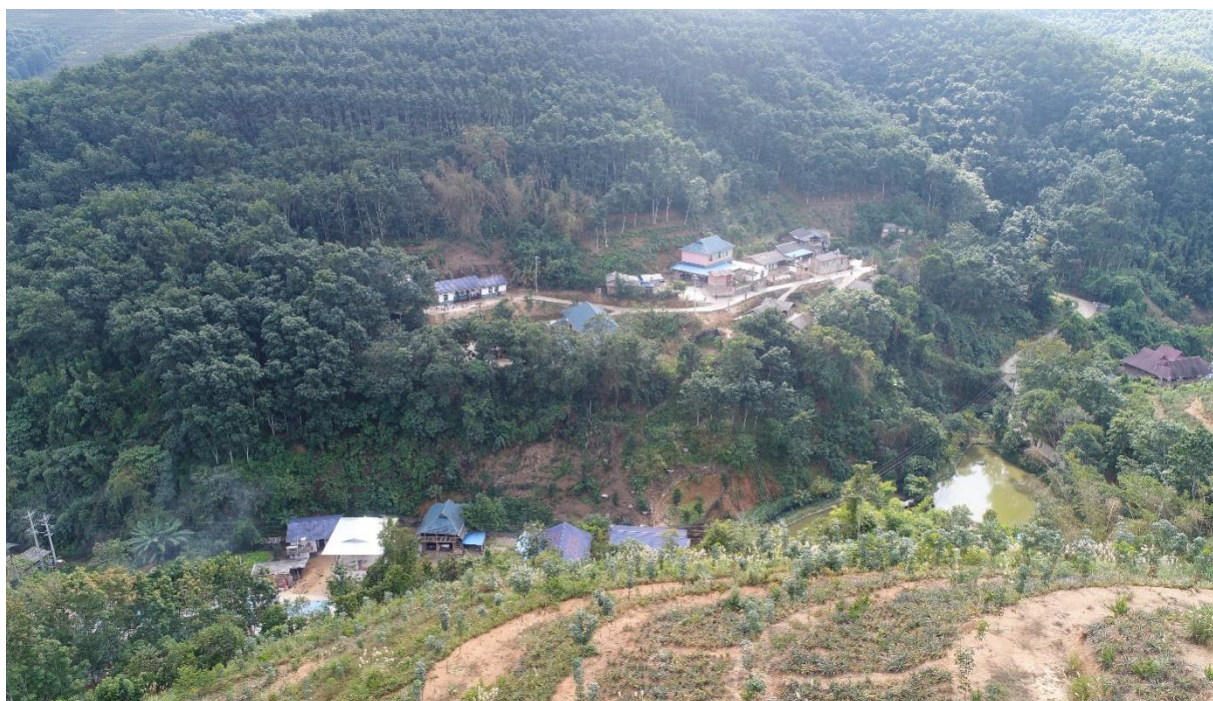
照片 2-1 国贺村委会玛兰红村民小组地貌特征

玛兰红村民小组坐落于近东西向流淌的贺德沟两侧，村民房屋零散分布于沟岸两侧地形稍缓的斜坡地带，沟岸北侧（左侧）地处一夹皮沟地带，呈窄条状，地形平缓，为该村主要分布区域；沟岸南侧（右侧）为斜坡，地形坡度 $25\sim 45^\circ$ ，为地质灾害发育区。灾害点发育于贺德沟右岸吴国伟、苏奇伟等村民房屋所在斜坡区，总体位于斜坡凹形区，发育有两个滑坡，坡度总体较陡，原始自然坡度 30° 左右。村民房屋建设于整个斜坡中部，建房区场地整平后，呈一平掌，平掌与贺德沟间形成一高差近20m的斜坡，贺德沟右岸经水流冲刷后，发生大范围垮塌，形成高近5m的直立陡坎。在暴雨、震动、连续降雨等不利因素下，高陡岸坡易发生地质灾害，坐落于岸坡附近的村民将受到地质灾害威胁，村庄地貌特征见照片2-1。

①国贺村委会玛兰红组：现状发育有 2 处滑坡，两滑坡体基本相连，后缘位于村民建设区附近，灾体中部地形较陡，中前部已经发生了滑动，形成了明显错坎，地表植被茂盛，前缘剪出口位于贺德沟岸坡地带，滑坡体前后缘高差近 20m，灾害体总体呈后缘稍缓，中前缘较陡的地形特征。“地质灾害十四五规划”以来，该隐患点变形一直未停歇，且向着更为严重的情况发展，后缘裂缝较初期变形张裂更为明显，前缘坡面变得更为松散，其加剧特征较为明显。

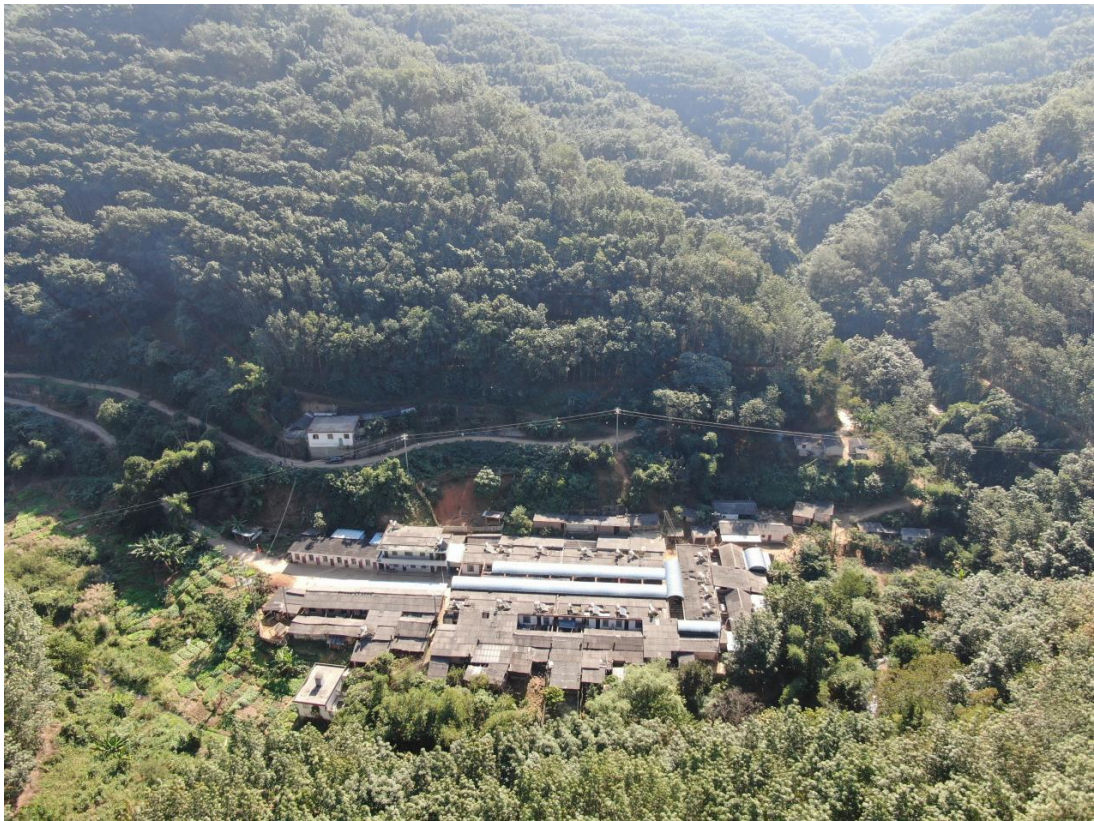
照片 2-2 东风农场东河社区第八居民小组地貌特征

景洪市东风农场东河生产队第八居民小组坐落于一近东西向沟谷北侧岸坡坡脚相对平缓区域，该区斜坡形态呈不规则多边形，地势北高南低，总体斜坡从上往下为上部缓、中部陡、下部缓的地形，坡度 $10\sim 45^\circ$ ，坡脚建房区经人工整平后较为平缓，建设区域斜坡区间为一条道路隔开，道路上下边坡均较陡坡，坡脚为场平而成的人工边坡，为高度2~10m的陡坎，近 70° ，上边坡为修路形成的切坡，高度5~8m，局部近乎直立。周边植被茂盛，主要为橡胶林，村庄地貌特征见照片2-2。

②东风农场东河社区第八居民小组：该点与上一点类似，为人工建设房后切坡过高造成坡体失稳，随着极端天气不断增加，单点暴雨频发，该点路边裂缝较发现初期有所增加，坡体稳定性逐渐减弱，可能发生变形滑动。

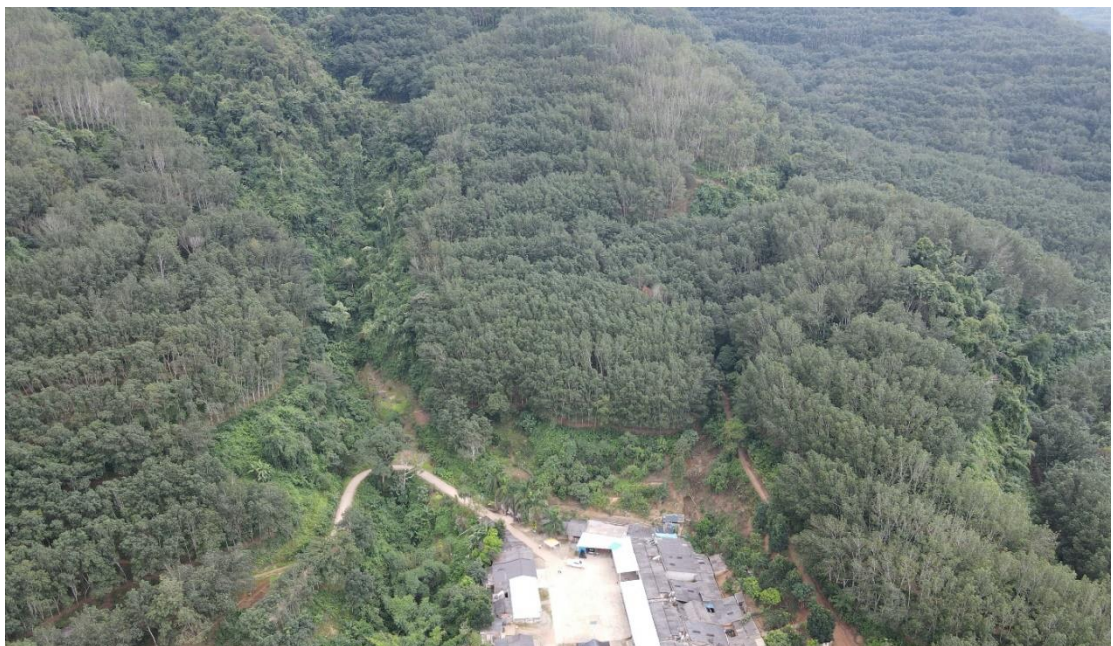
照片 2-3 东河生产队九组地貌特征

东风农场东河生产队九组位于一南西北东向斜坡下部，居民区总体为一平台，居民点东侧沟谷发育，切割深度约10~20m，地貌为中低山区中等切割河谷地貌。东河生产队九组位于南西北东向斜坡下部，由于受东侧沟谷侵蚀作用强烈，村寨总体位于缓坡地带，村寨区地形坡度约10°，但居民点右侧及前后缘地形较陡，总体地形坡度25°~50°，周边地表以橡胶林为主，植被覆盖良好，村庄地貌特征见照片2-3。

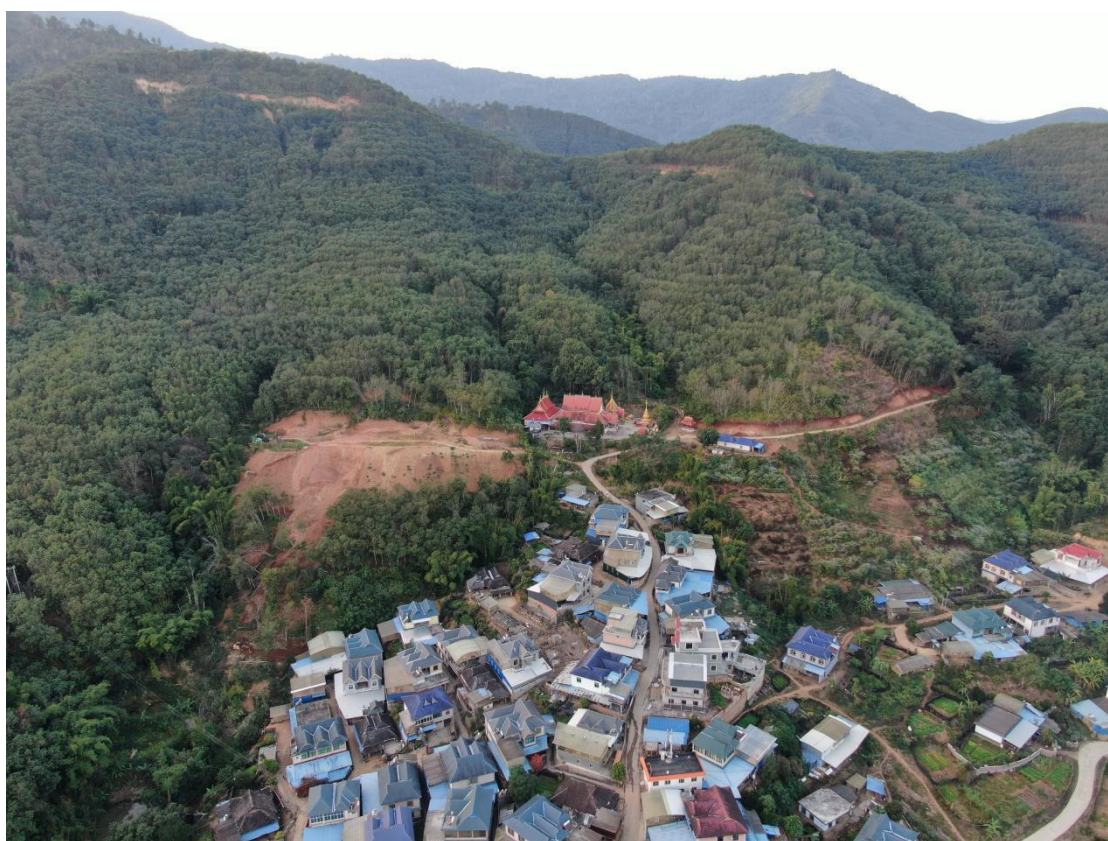
照片 2-4 勐龙镇邦瓢村委会帕冷一队地貌特征

邦瓢村帕冷一队地处一西南-北东向山脊东侧斜坡中下部地形相对平缓地带，海拔880m左右，斜坡区整体地形坡度 $15^{\circ}\sim 25^{\circ}$ ，村寨内发育有4条沟谷，其中三条与坡向基本一致，另外一条从村民房屋建设区后方坡脚穿过，将建设区域斜坡区隔开。4条沟谷延伸长度均不大，200m左右，东侧两条切割较深，其余两条较浅，区内地形起伏较大，为地质灾害发育提供了良好地形条件，村庄地貌特征见照片2-4。

④勐龙镇邦飘村委会帕冷一队：该村发育两个滑坡体，滑坡变形特征明显，H1已经发生滑动，且仍在继续变形，两侧填土受滑坡影响也在发生垮塌，H2滑坡前缘冲沟侧蚀不断加强，滑坡以蠕滑变形为主，滑坡后缘裂缝及地表变形特征明显，其拉裂程度逐渐增强，变形加剧情况明显。

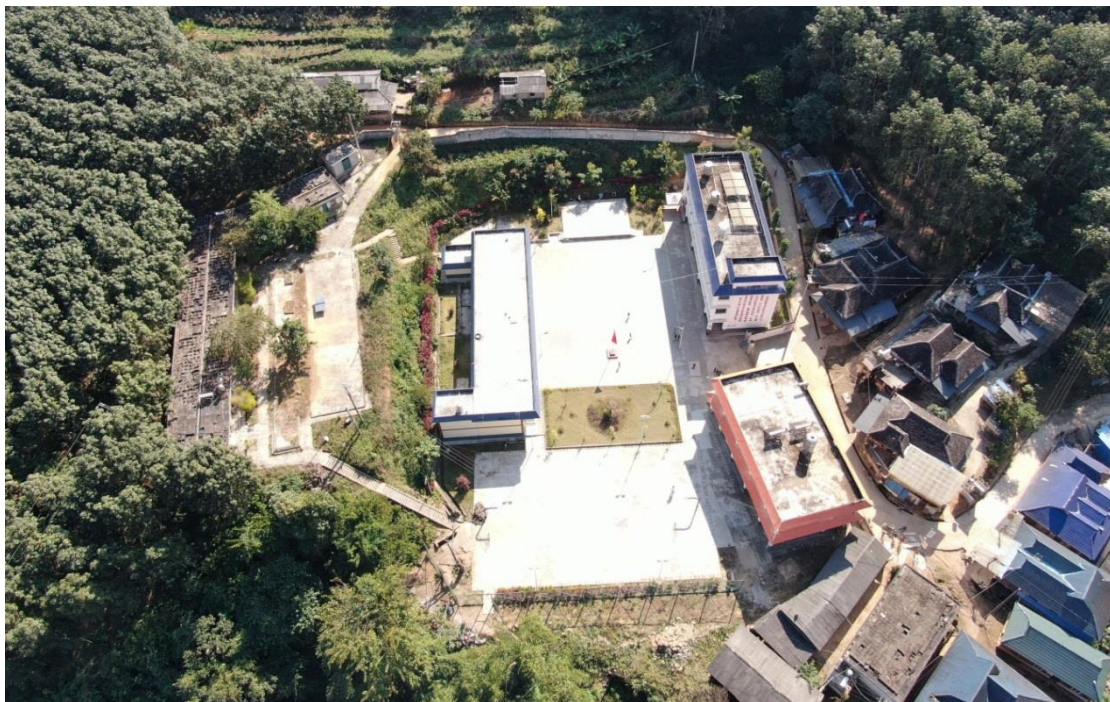
照片 2-5 勐龙镇陆拉村委会陆拉小学地貌特征

勐龙镇陆拉村委会陆拉小学地处一南西—北东向谷坡右侧斜坡下部，总体地势南西高北东低，沿山脊地带地形坡度较大，地形坡度一般 $20^{\circ}\sim 40^{\circ}$ 。小学在场地整平过程中，不同程度的对斜坡进行了开挖，经人工削高填低后，在开挖形成的边坡前建设学校，建设后未对南侧及东侧形成的高危边坡采取有效支护。边坡高9~12m，坡度大于 60° ，项目区植被以橡胶树为主。右侧距091乡道约100m，陆拉小学地貌特征见照片2-5。
